Số: /BC-SGTVT

Lai Châu, ngày tháng 9 năm 2024

BÁO CÁO
Về việc phát sinh hư hỏng tại cầu Km10+300/ĐT.128

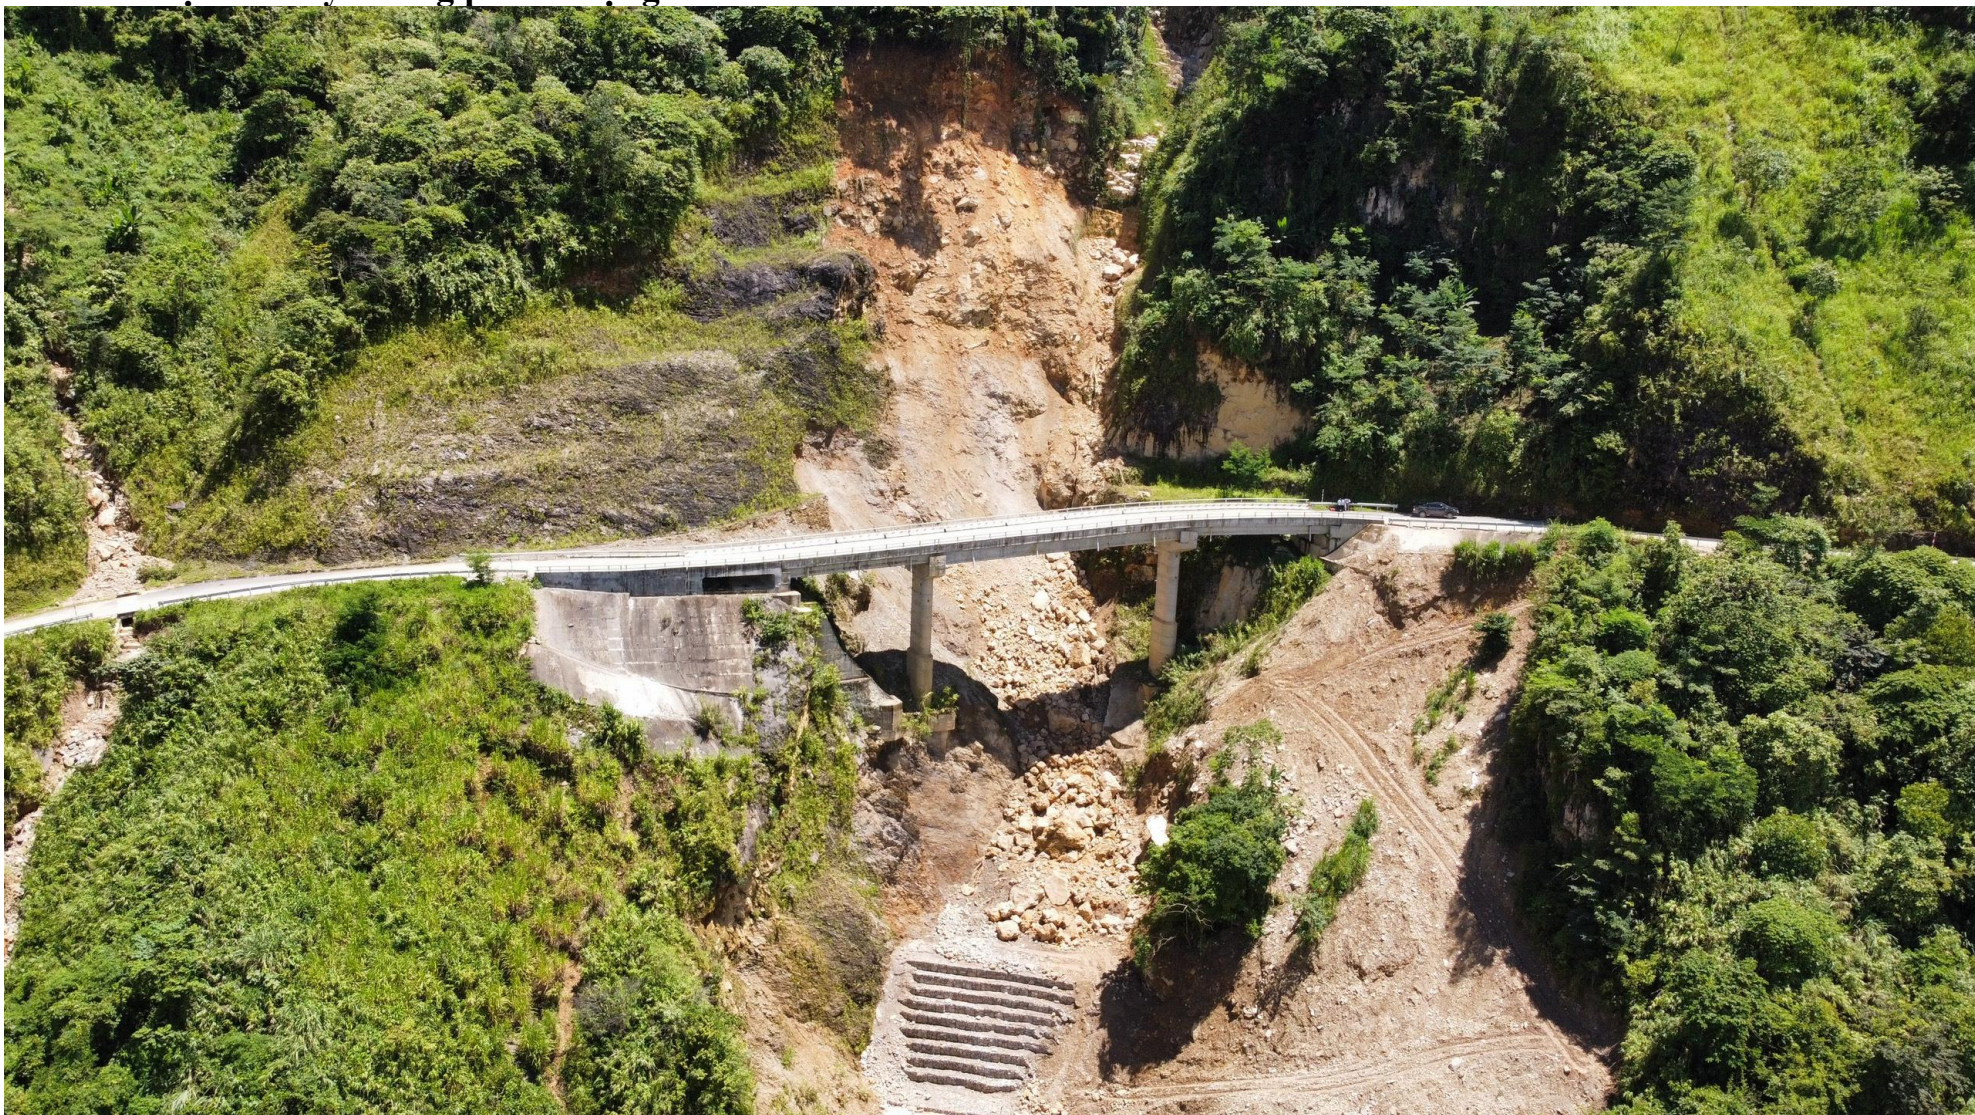
Trên taluy dương phía thượng lưu cầu xảy ra sạt lở, khối lượng đất, đá tảng kích thước lớn sạt xuống với khối lượng ước tính khoảng 7.200 m³, tại vị trí cọc khoan nhồi đã bị lộ phía dưới trụ T1 có xuất hiện vết nứt cắt ngang thân cọc, vết nứt cách đáy bệ móng trụ T1 khoảng 2m. Qua quan sát bằng trực quan nhận thấy các hư hỏng có nguy cơ gây mất an toàn cho người và phương tiện lưu thông qua cầu.

Hình ảnh sạt lở taluy dương phía thượng lưu cầu

2.1. Để đảm bảo an toàn cho người và phương tiện lưu thông qua cầu, hạn chế các hư hỏng phát sinh, Sở Giao thông vận tải đề xuất phương án phân luồng giao thông qua vị trí cầu như sau:

- Cấm xe ô tô khách và xe ô tô tải qua cầu (*Cấm biển P.107, để báo đường cấm xe ô tô chở khách và các loại xe ô tô tải, kể cả các loại máy kéo và xe máy chuyên dùng đi qua, trừ các xe được ưu tiên theo quy định*).

2.2. Kiến nghị UBND tỉnh giao Sở Giao thông vận tải lựa chọn đơn vị tư vấn kiểm định để kiểm tra, đánh giá khả năng làm việc của công trình.

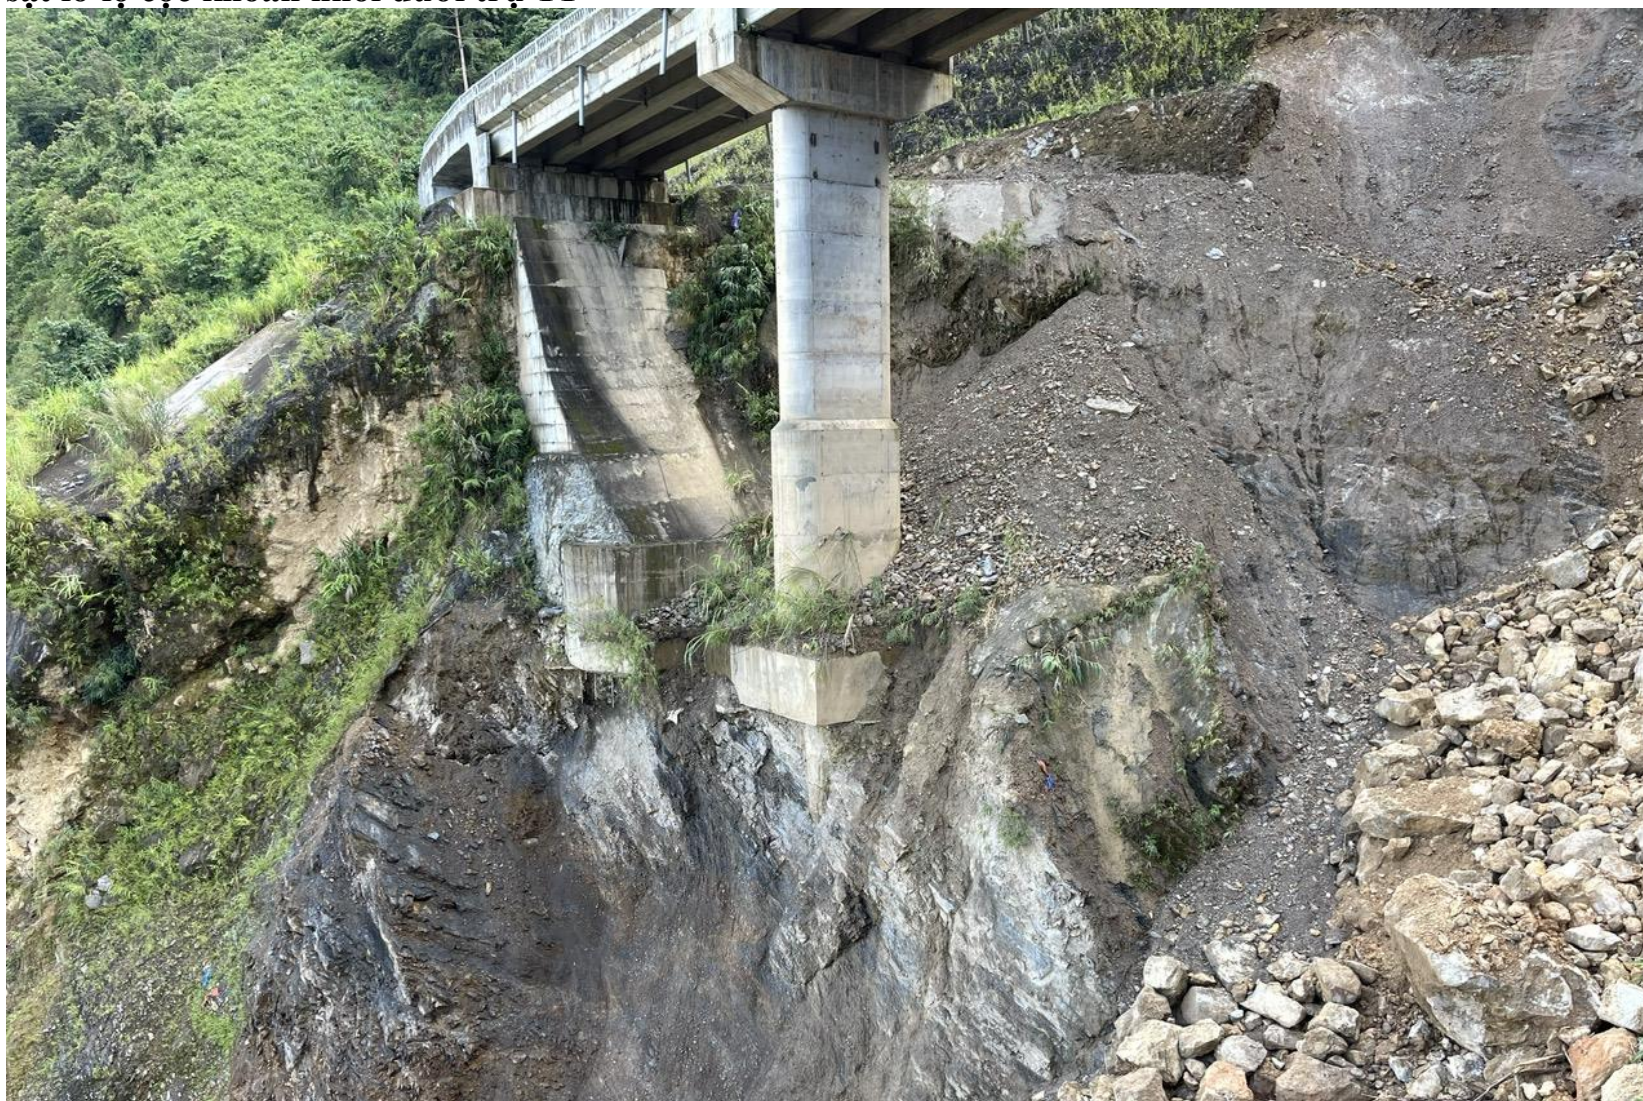
Hình ảnh sạt lở lộ cọc khoan nhồi dưới trụ T1

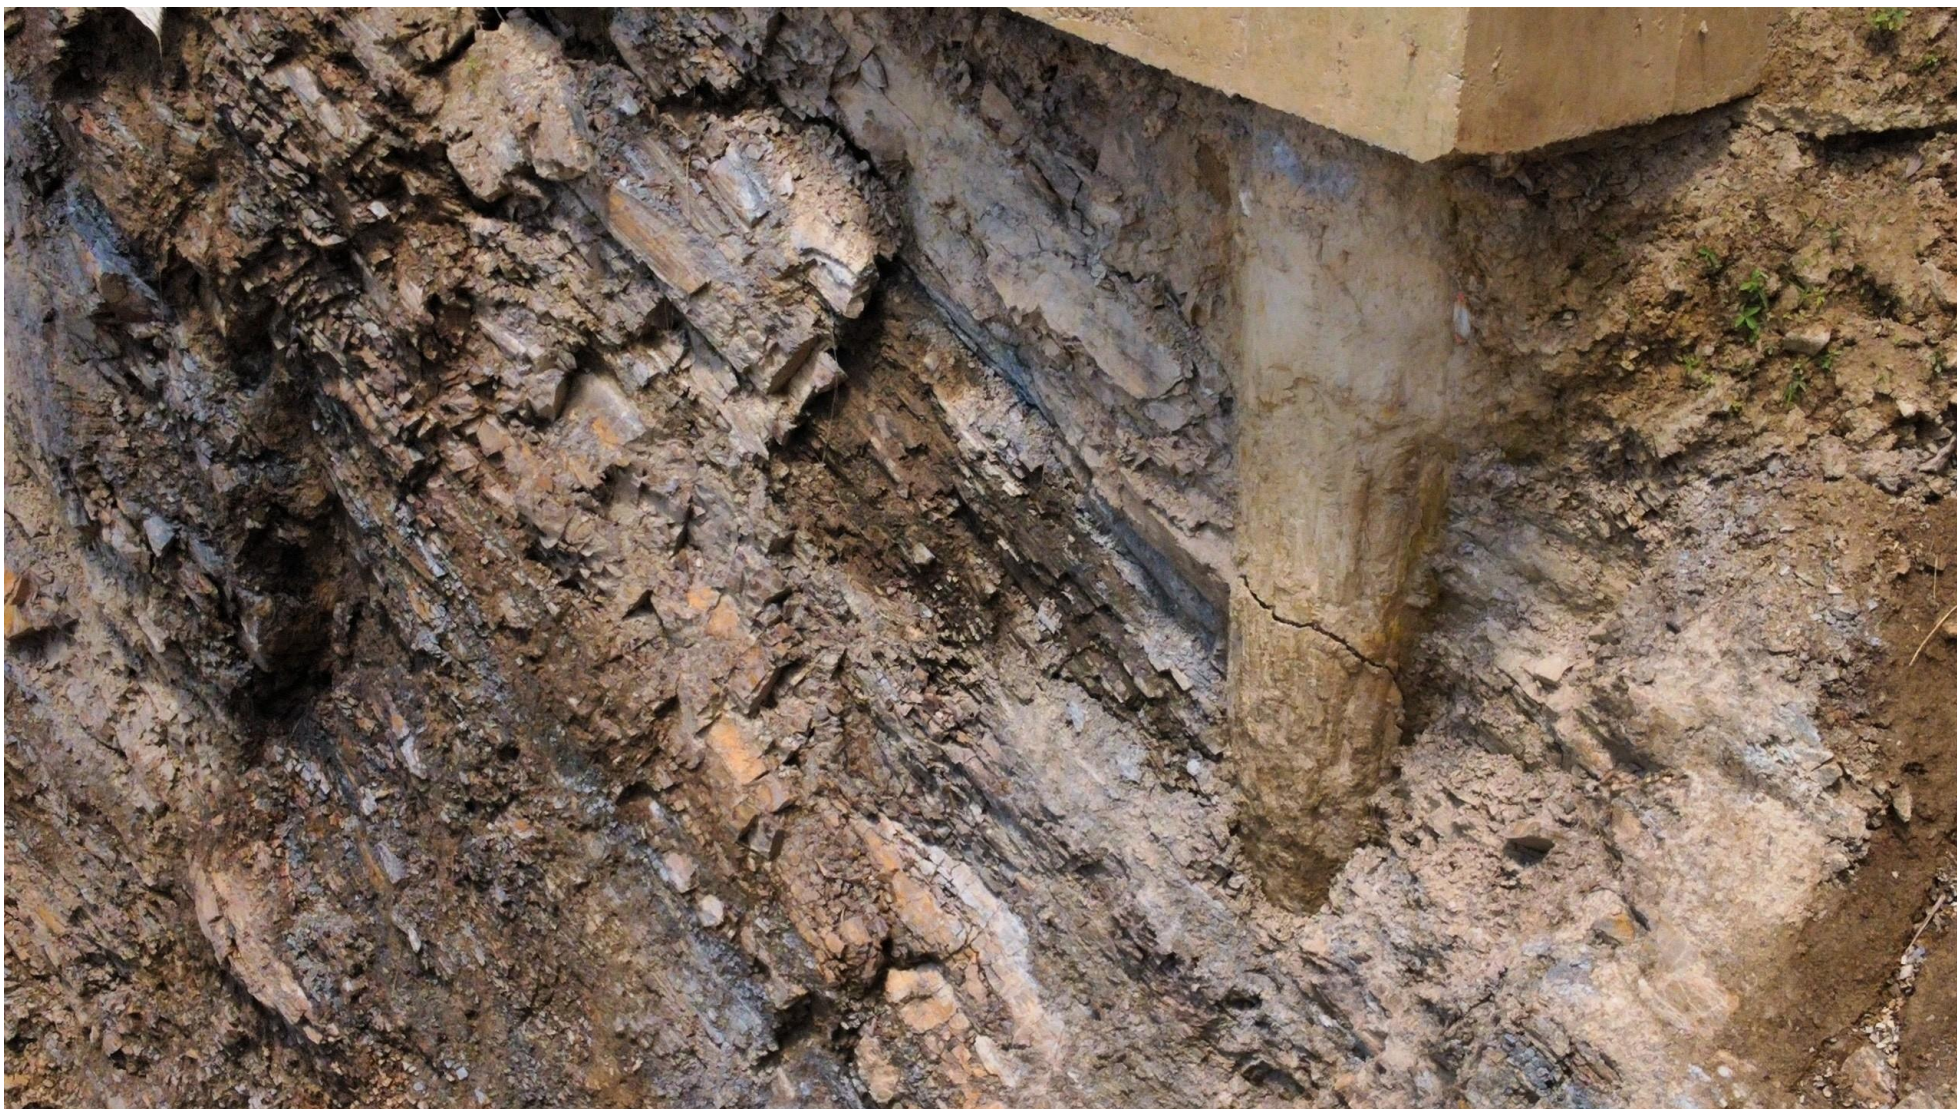
Hình ảnh vết nứt ngang cọc khoan nhồi dưới trụ T1
